RAPPORT D'INSPECTION PRÉCHAT

PROPRIÉTÉ SISE AU
001, De la Rue
Mascouche, (Québec)

Dossier : 20161103

ADRESSE : 001, De la Rue, Mascouche (Québec)
TYPE DE LA PROPRIÉTÉ : À paliers multiples
ANNÉE DE CONSTRUCTION : 1976
ORIENTATION DE LA FAÇADE : Est

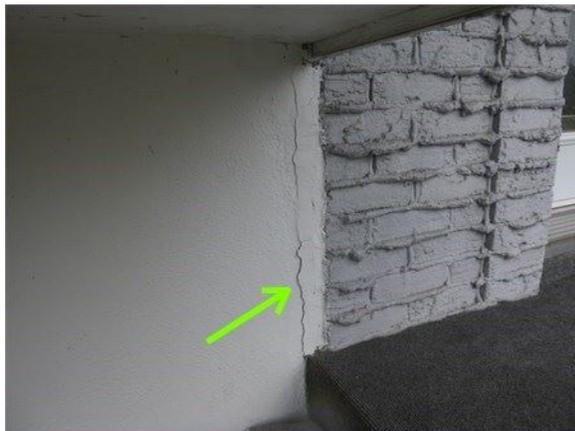
Mur de fondation avant

Nous avons noté la présence de fissures sur les murs de fondation. Vérifier régulièrement et noter tout agrandissement des fissures. Si une fissure s'agrandit, une expertise par un spécialiste doit être réalisée. Une fissure non réparée représente un risque d'infiltration d'eau. Nous vous recommandons de colmater la partie au-dessus du sol, pour éviter que l'eau s'infiltre et ne les agrandisse lors du cycle de gel et de dégel. Pour la partie dans le sol, nous vous conseillons de consulter un spécialiste en fondation (si des infiltrations d'eau sont notées à l'intérieur).

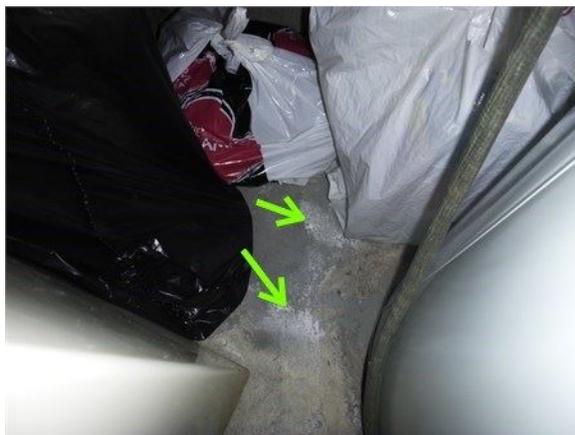
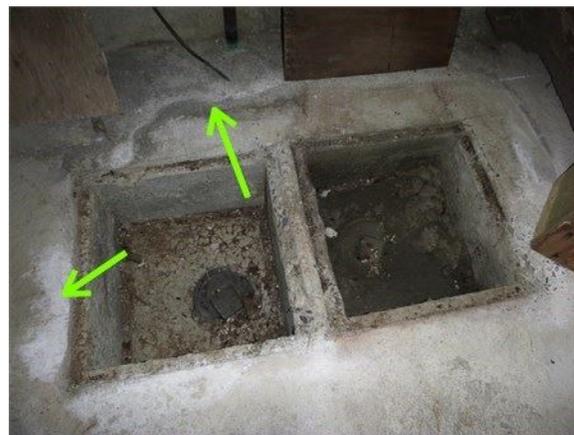
Nous avons noté la présence d'efflorescence et d'humidité sur la dalle de béton. L'efflorescence (dépôts de sel sur la surface) est un phénomène provoqué par un béton chargé d'eau, rejetant l'humidité dans l'air ambiant du sous-sol. Cela peut contribuer à des excès d'humidité dommageable. L'efflorescence témoigne souvent d'un manque d'étanchéité de l'hydrofuge appliqué du côté extérieur des fondations ou d'une déficience du drainage des fondations (ex. : position incorrecte du drain perforé, obstruction partielle ou totale du conduit, etc.), ce qui occasionne une absorption anormale de l'eau souterraine par le béton. L'inspecteur ne peut se prononcer avec exactitude sur cette condition, car seul un sondage du côté extérieur (excavation partielle) pourrait nous informer sur la qualité du drainage des fondations.

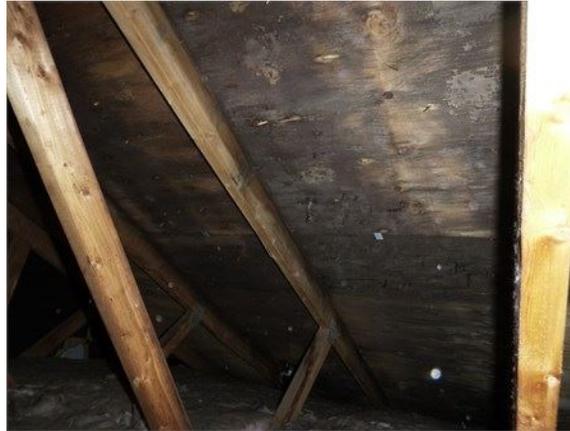
Nous avons observé la présence de quelques traces noires à l'entretoit. Ces traces noires nous portent à croire à la présence de moisissures. La prolifération de moisissure peut nuire à votre santé. Nous vous

conseillons de bien nettoyer cette moisissure. Suivre les autres recommandations concernant la ventilation à l'entretoit.

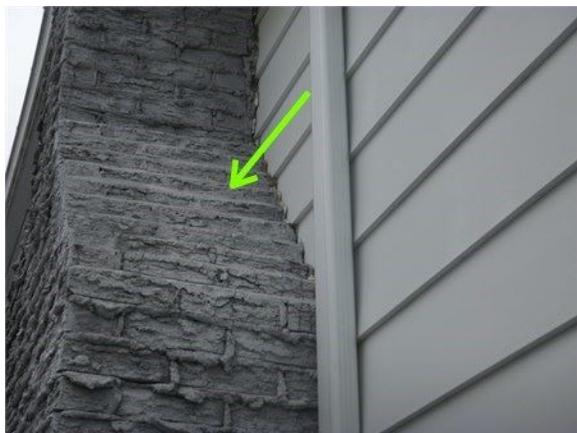
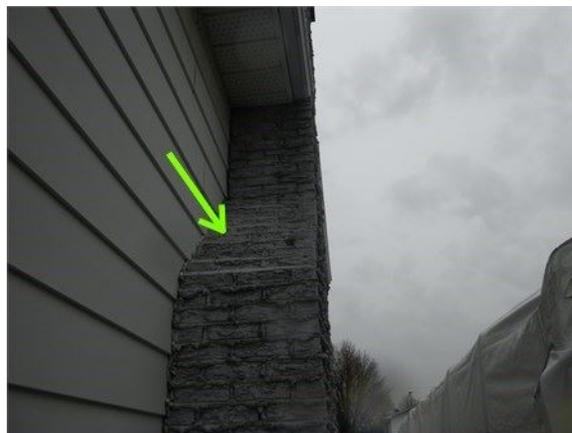
La cheminée est constituée d'éléments de maçonnerie en brique. Les joints de maçonnerie ne sont pas conçus pour être placés à l'horizontal. Ils absorbent l'eau et se désagrègent lors des cycles de gel et de dégel. Ensuite, l'eau pénètre dans le mur et endommage les composantes internes. De plus, l'étanchéité du joint est souvent précaire. Nous vous recommandons d'entretenir, de façon soutenue les joints de mortier et d'appliquer régulièrement sur la surface, un imperméabilisant à béton de qualité à base de silicone.

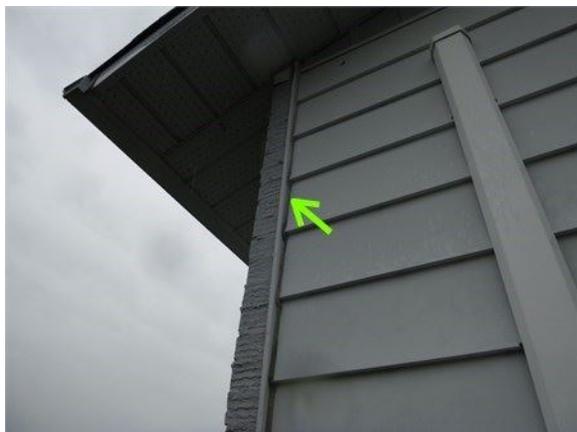
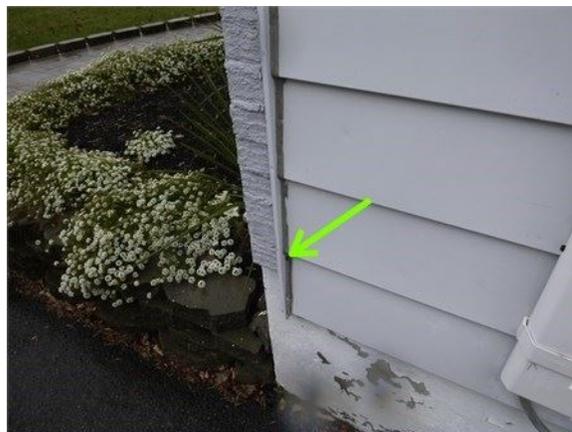
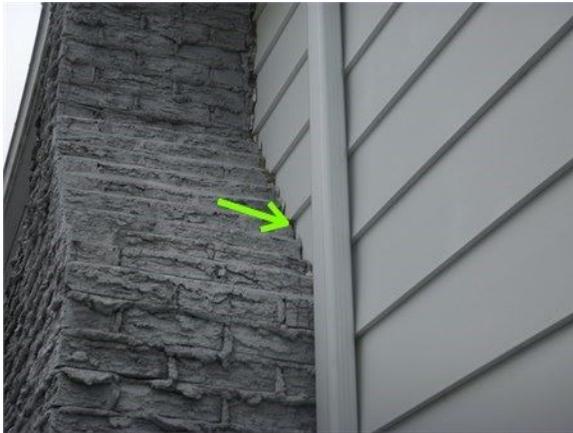
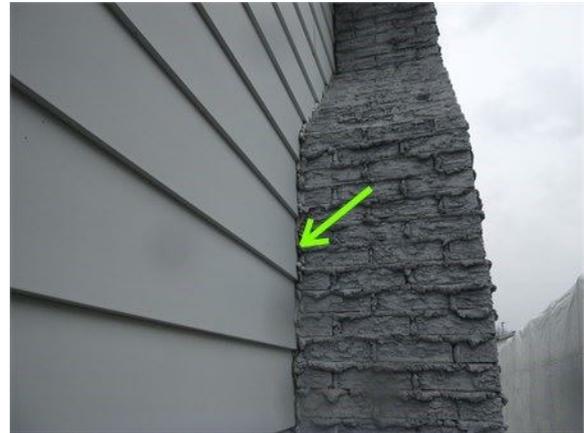
Nous avons noté l'absence de scellant à certains endroits des revêtements extérieurs (entre deux revêtements différents). Cette situation représente un risque d'infiltration d'eau qui pourrait endommager la structure du bâtiment. Nous vous recommandons d'apporter les correctifs immédiatement afin de préserver l'intégrité de la structure.

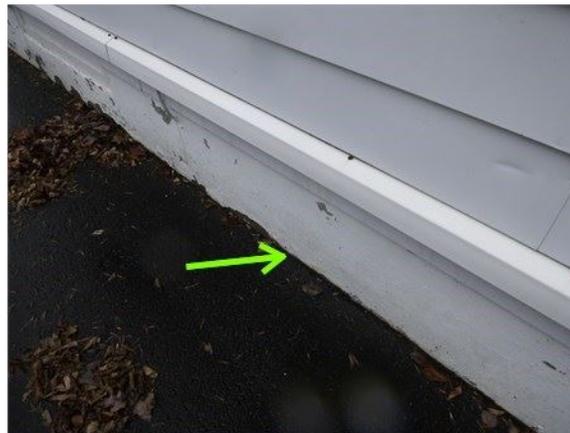
L'absence de scellant à la jonction du pavage d'asphalte et le mur de fondation, représente un risque d'infiltration d'eau qui pourrait atteindre l'intégrité du sol sous l'asphalte et provoquer un affaissement du sol. Nous vous recommandons d'appliquer un scellant adéquat.

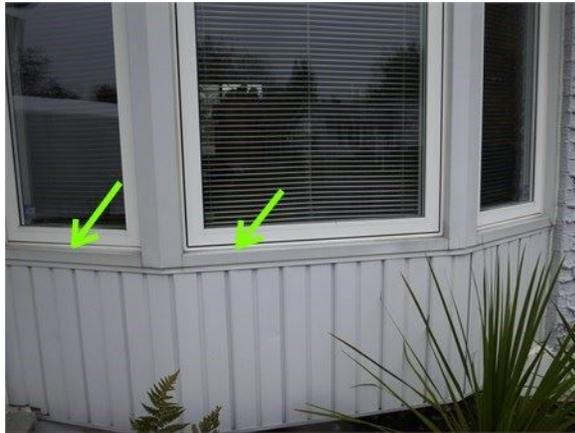
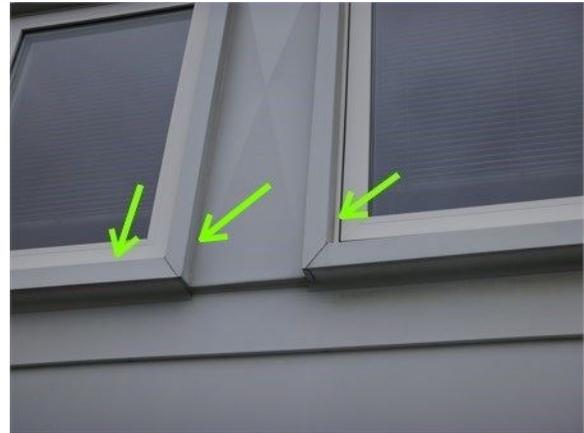
Les joints de scellement sont détériorés à quelques endroits et certaines retouches sont à refaire. Nous vous conseillons de vérifier l'état des scellements chaque année afin de prévenir les infiltrations d'eau dans l'enveloppe du bâtiment et une détérioration des composantes internes.

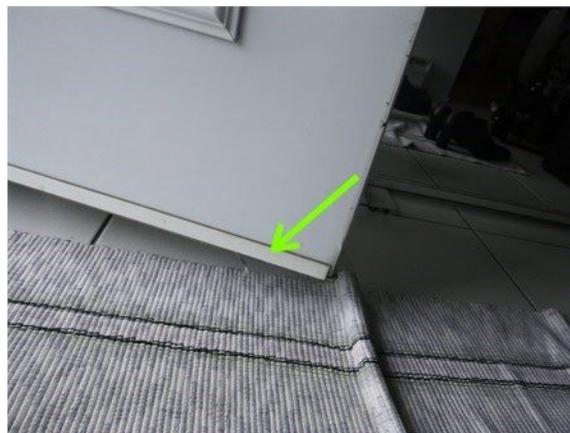
Nous avons remarqué un coupe-bise inefficace sur la porte d'entrée principale. Cela occasionne l'infiltration d'air froid dans la maison, générant un inconfort et augmentant la consommation d'énergie requise pour le chauffage en hiver. Installer ou remplacer par un coupe-bise approprié.

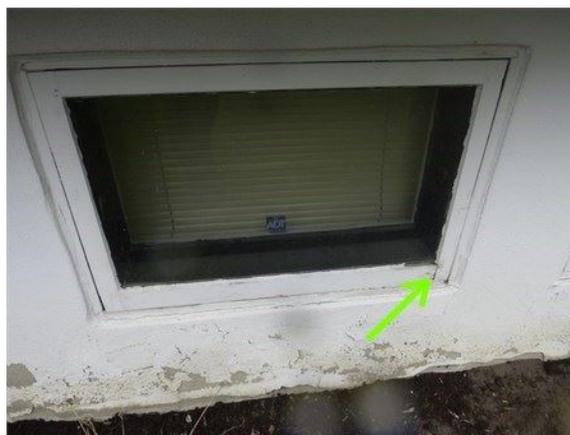
Nous avons constaté une détérioration importante de plusieurs fenêtres du bâtiment au sous-sol. Ces fenêtres doivent être remplacées en raison de leur état de détérioration. Inspecter soigneusement chaque fenêtre afin d'établir les priorités de remplacement. Certaines fenêtres peuvent être rénovées moyennant un travail de décapage et de peinture.

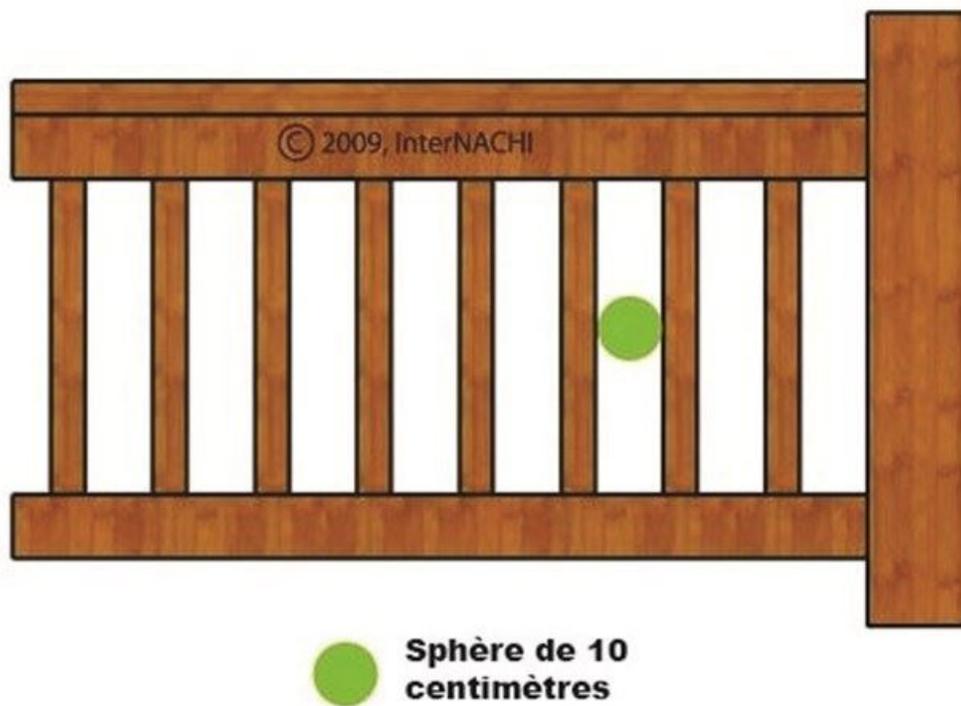
Nous avons constaté l'absence d'un garde-corps sécuritaire au perron avant. Cela représente un important risque de chute. Limiter l'accès à la zone de risque. Nous vous recommandons de faire installer immédiatement un garde-corps.

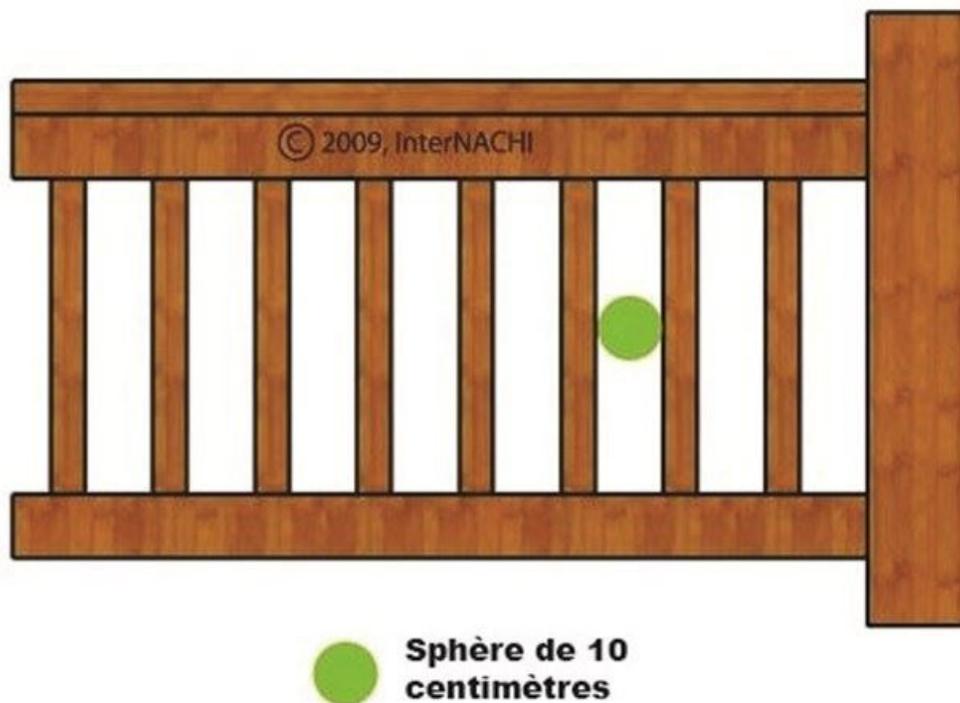
Lorsqu'un escalier comporte plus de trois contremarches, une main courante est nécessaire. Nous avons noté l'absence de main courante à l'escalier du balcon avant ainsi qu'à la terrasse arrière. Cette situation représente un risque pour la sécurité des occupants, particulièrement pour les jeunes enfants et les personnes âgées. Nous vous recommandons d'installer une main courante à ces escaliers.

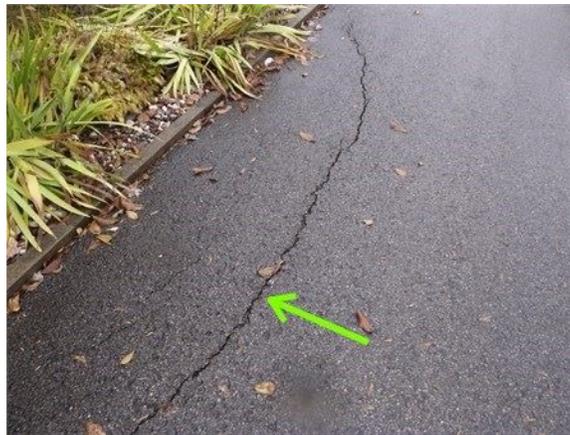
Des fissures sont présentes dans le pavage en asphalte des stationnements. La fissuration des chaussées de béton bitumineux est un problème récurrent. Si on n'y prend garde, elle peut entraîner une importante dégradation de l'infrastructure et un raccourcissement de la durée utile de la chaussée. L'eau, la saumure résiduaire et les débris s'infiltrant par les fissures, aggravant ainsi la dégradation et provoquant ultimement la défaillance de l'ouvrage. Calfeutrer ces fissures afin de limiter les infiltrations d'eau sous le pavage, ce qui pourrait en accélérer la dégradation lors des cycles de gel et dégel ainsi que permettre la formation de lentilles de glace sous la chaussée en hiver. S'il y avait affaissement du pavage du stationnement, la fondation de pierre doit être corrigée localement.

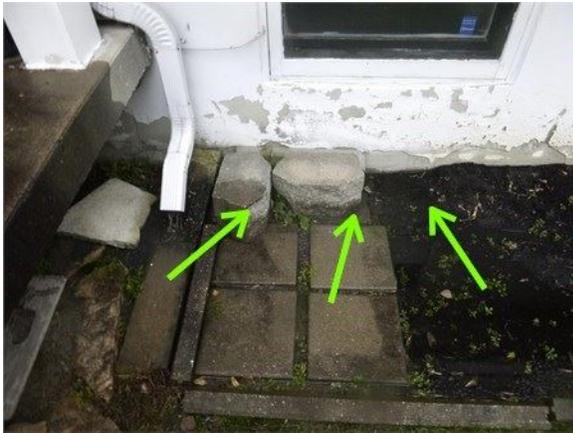
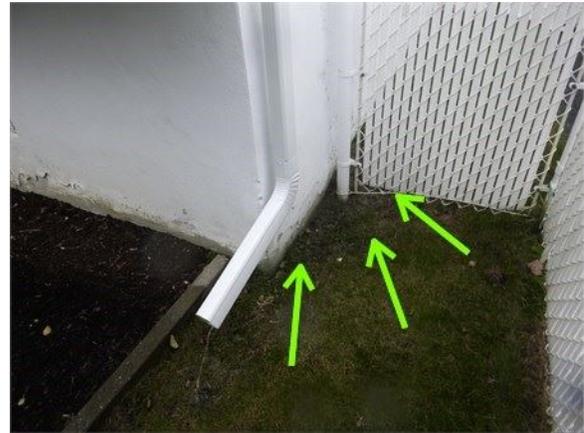
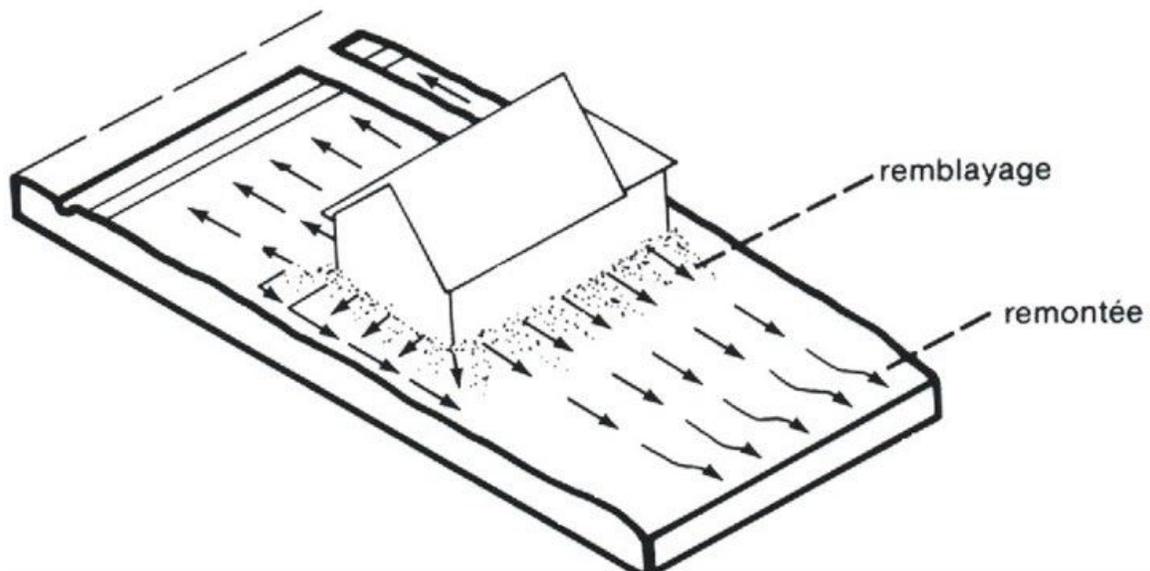
Nous avons constaté, qu'à certains endroits, le drainage du terrain dirige l'eau vers la maison. Cette situation sollicite anormalement le drainage des fondations et peut favoriser des infiltrations d'eau et des excès d'humidité au sous-sol. Évaluer la possibilité de modifier les pentes du terrain et consulter un conseiller en aménagement extérieur au besoin.

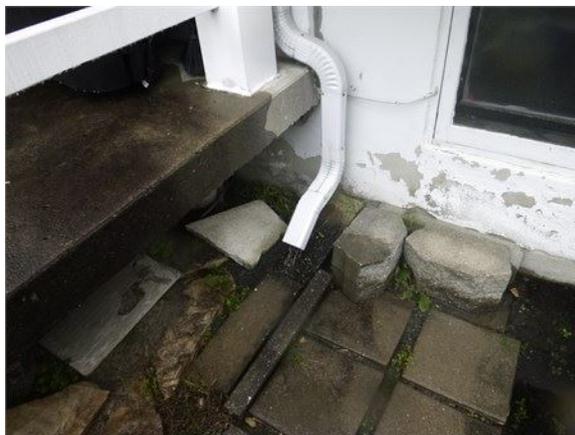
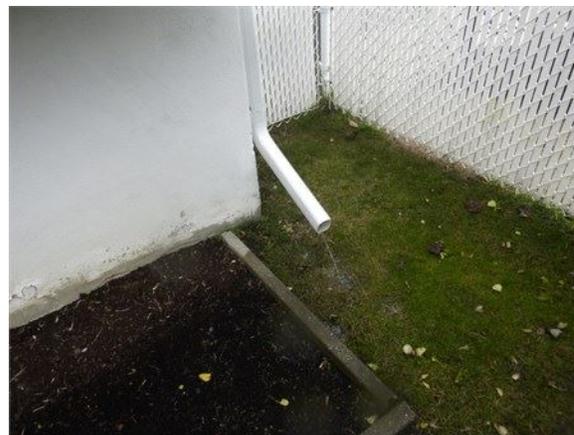
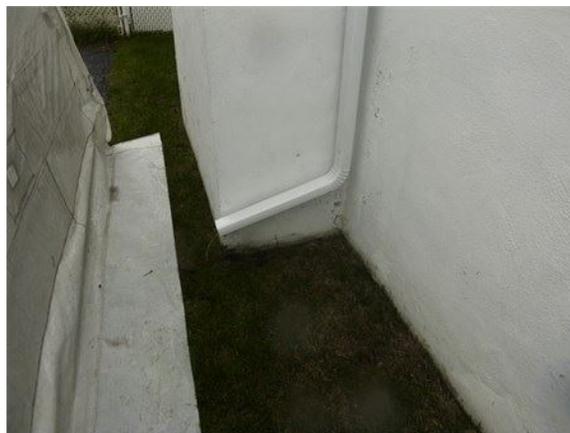
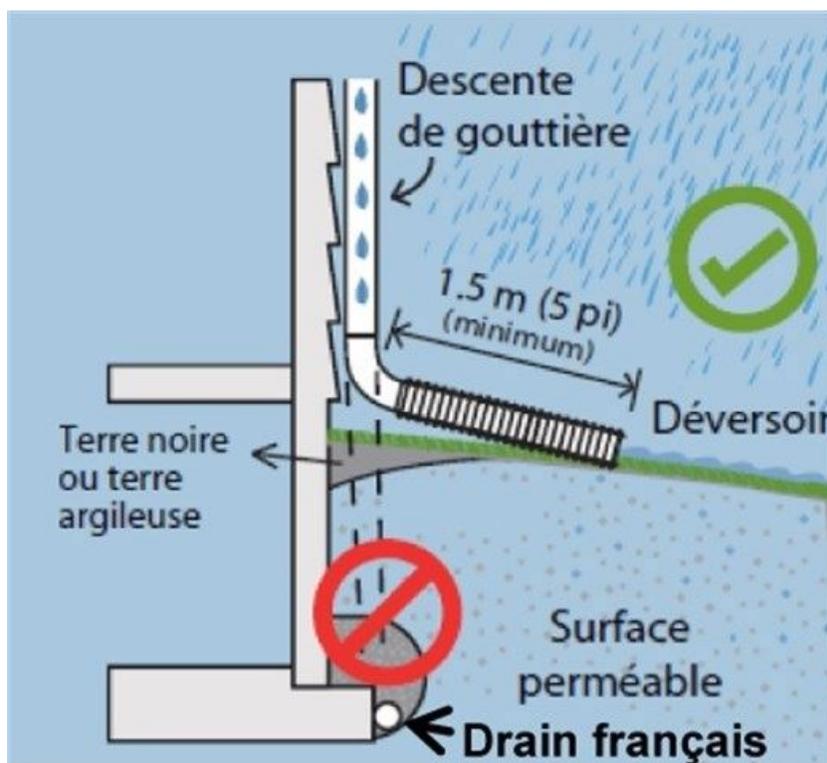
Afin de ne pas solliciter inutilement le drainage des fondations, de ne pas favoriser des infiltrations d'eau et des excès d'humidité au sous-sol, il est recommandé d'installer des déversoirs à la base des descentes afin d'éloigner l'eau de la maison, et ce, en ajoutant des rallonges ou des dalles de déflexion. Laisser environ 7 à 8 pouces de dégagement pour éviter des bris causés par le gel en hiver. Les gouttières devraient être inspectées régulièrement pour prévenir les fuites (utiliser un boyau d'arrosage) et nettoyées au moins une fois par année, de préférence à l'automne. Si de nombreux arbres ceignent la propriété, il peut être nécessaire de les nettoyer plus fréquemment.

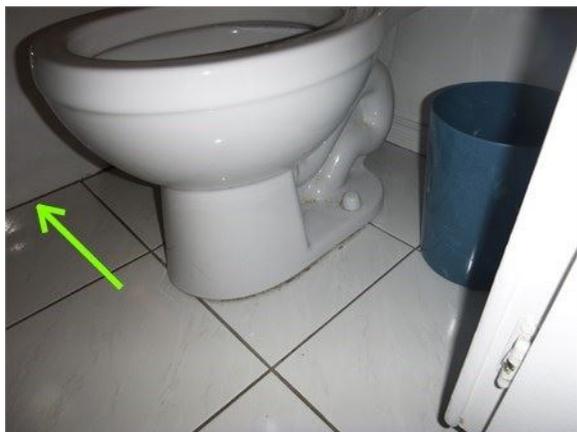
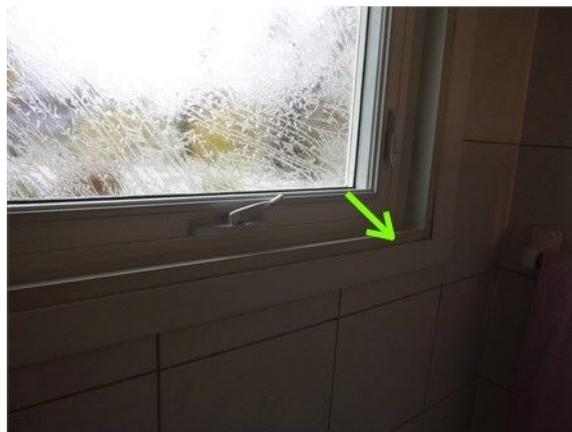
Maintenir en bonne condition le joint autour du bain (et de la douche), afin d'éviter la pénétration d'eau dans le mur adjacent. L'absence d'une étanchéité adéquate pourrait entraîner des dommages sérieux aux composantes internes du mur, occasionner la formation de moisissure et la dégradation des composantes de placoplâtre et de bois.

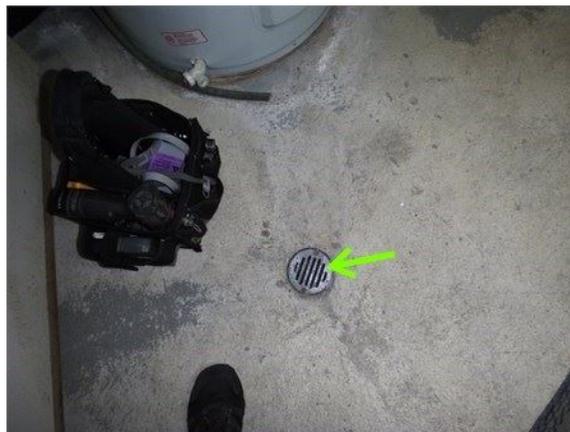
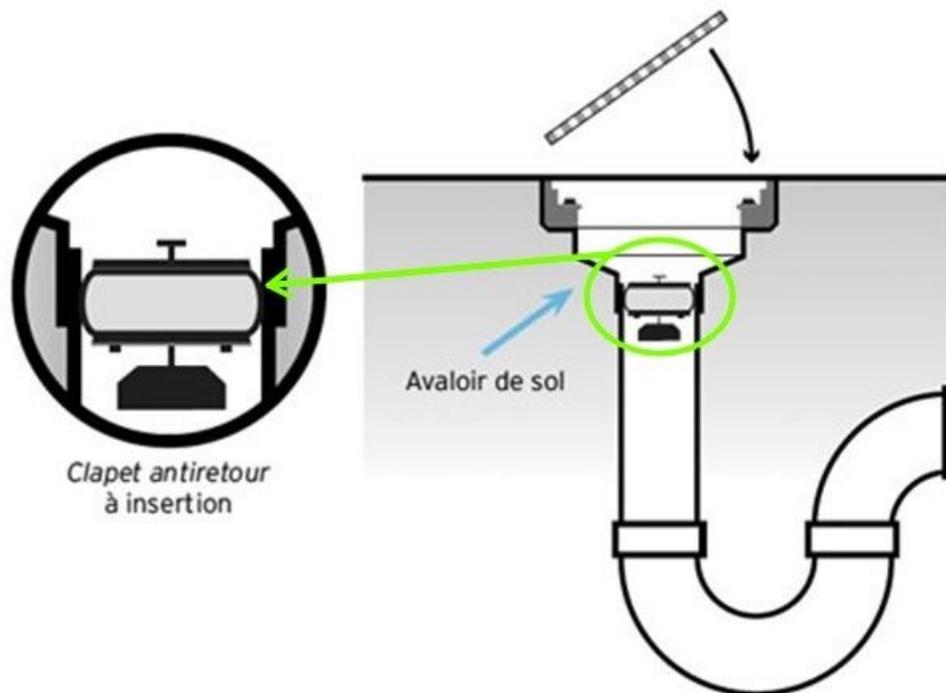
Nous avons noté l'absence de clapet anti-retour sur le drain de plancher au sous-sol. Afin de prévenir un refoulement d'eau usée par le drain, nous vous conseillons l'installation d'un système antirefoulement sur cette composante de plomberie.

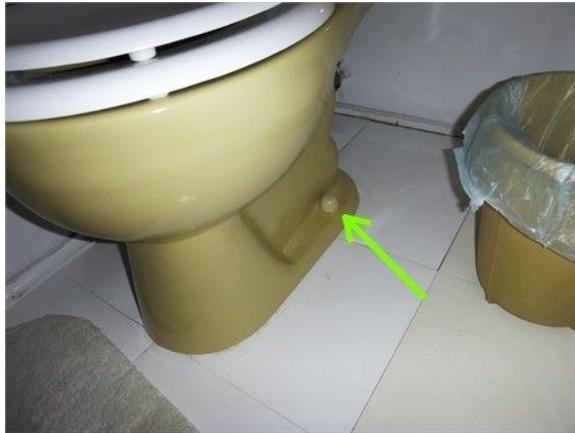
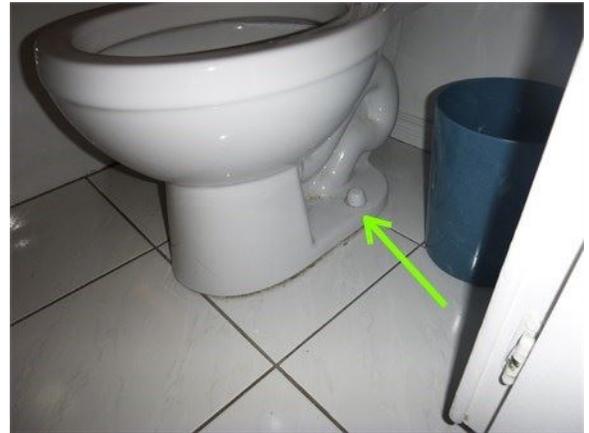
Nous avons observé une mauvaise fixation des toilettes. Une toilette mal ancrée comporte des risques de fuite. Nous conseillons de remédier à cette déficience.

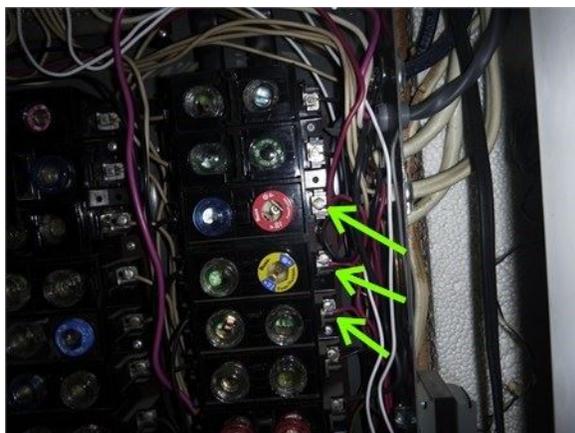
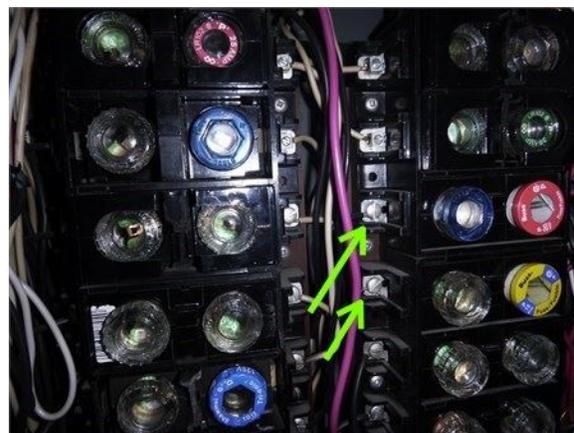
ATTENTION, nous avons observé la présence de câbles en aluminiums pouvant représenter un danger et/ou une utilisation de composants non approuvés CU/AL. Cette situation représente un risque sérieux de surchauffe. Nous vous recommandons de consulter un maître électricien afin d'analyser le besoin de remplacer les câbles en aluminium pour des câbles en cuivre.

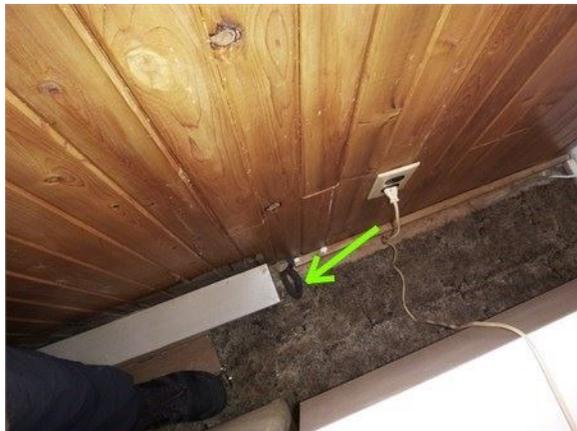
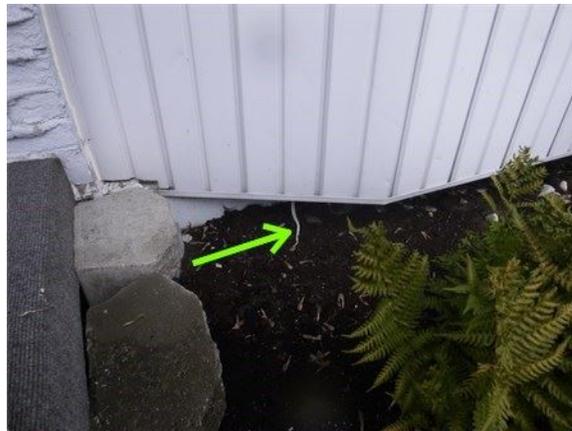
Nous avons noté la présence de câblage électrique à découvert. Cette condition peut représenter un risque pour la sécurité des personnes. Dans la mesure du possible, nous vous recommandons de dissimuler les câbles apparents. S'il est impossible de faire passer les câbles dans les murs et les plafonds, les recouvrir de gaines protectrices.

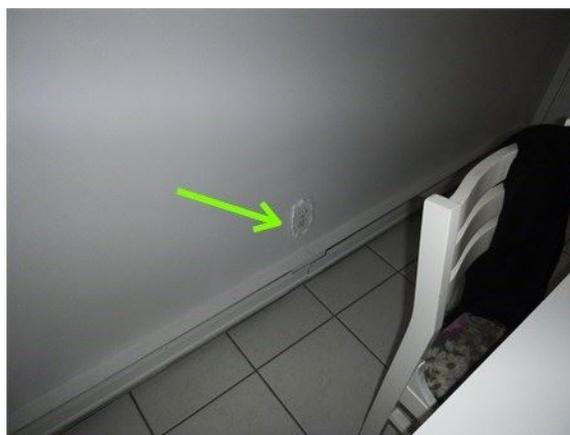
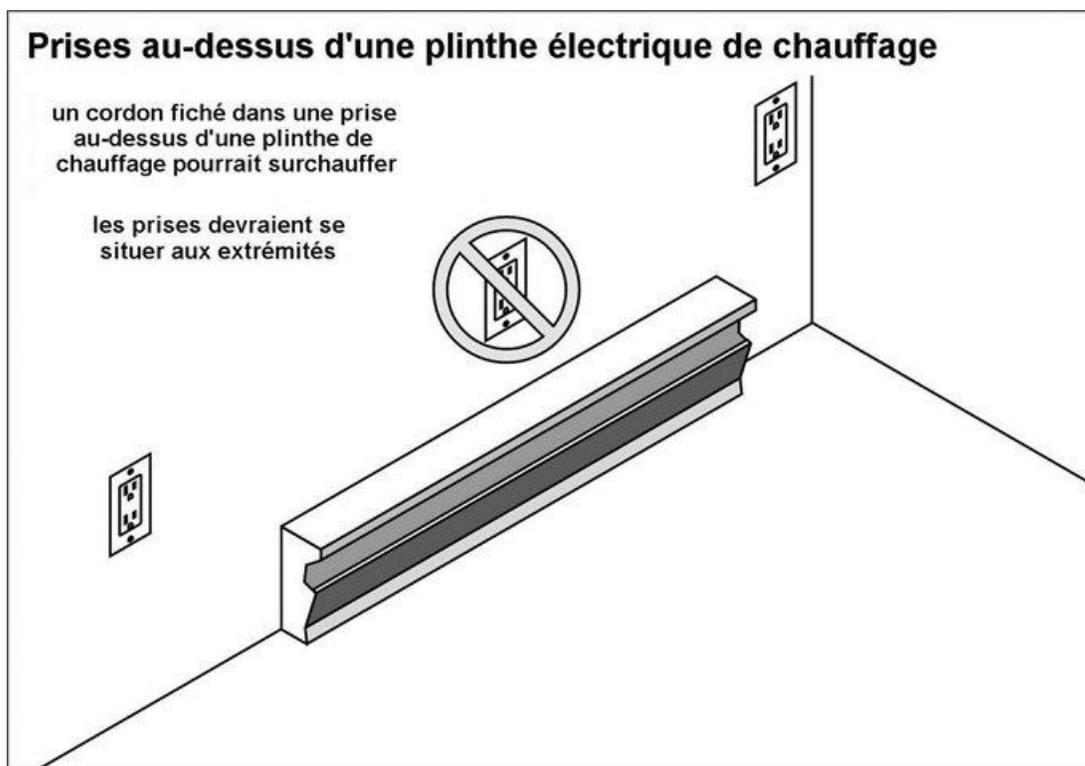
Nous avons noté une prise de courant installée au-dessus de certaines plinthes électriques. Bien que cette situation est acceptée selon les normes d'installation électrique, elle peut être dangereuses pour la sécurité des occupants, car le cordon d'un appareil peut toucher l'appareil de chauffage et surchauffer. Nous vous recommandons de consulter un maître électricien afin de corriger sécuritairement cette situation.

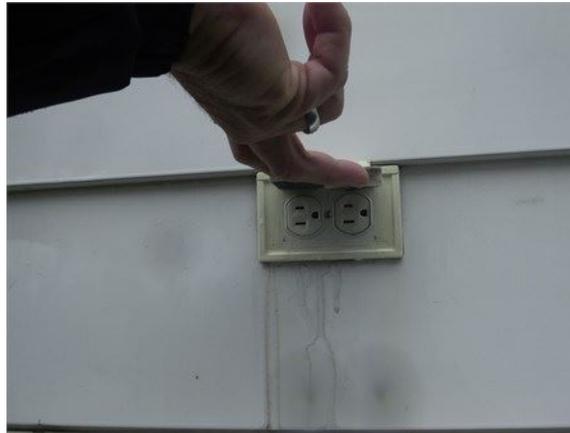
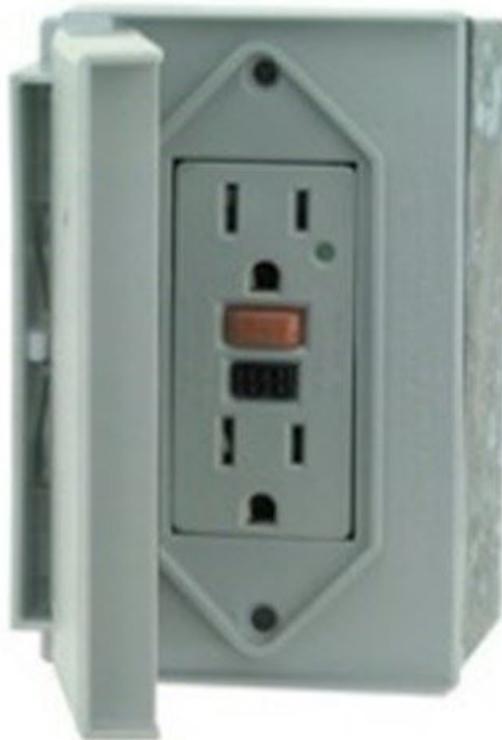
Nous avons remarqué des prises de courants extérieures inadéquates. Les prises extérieures doivent être munies d'une protection DDFT (disjoncteur différentiel des fuites à la terre). Le manque de protection comporte un danger pour les personnes. Nous vous recommandons de faire appel à un maître électricien afin d'apporter les correctifs nécessaires immédiatement.

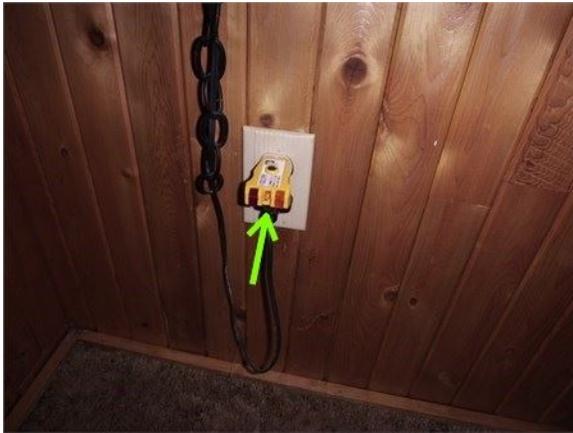
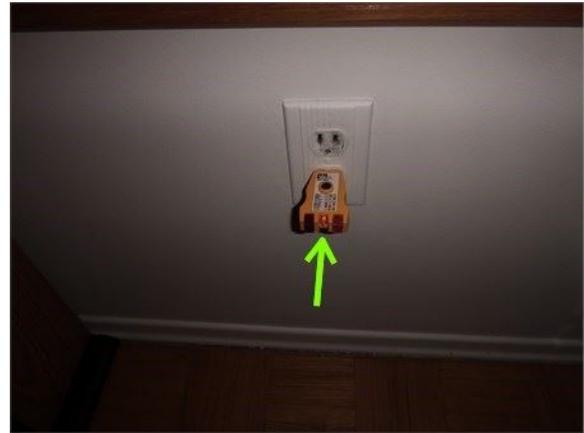
Nous avons noté l'absence de mise à la masse à certaines prises de courant. Une mise à la masse est nécessaire afin de protéger les occupants contre les chocs électriques ou même l'électrocution. Nous vous recommandons de consulter immédiatement un maître électricien afin de corriger la défaillance.

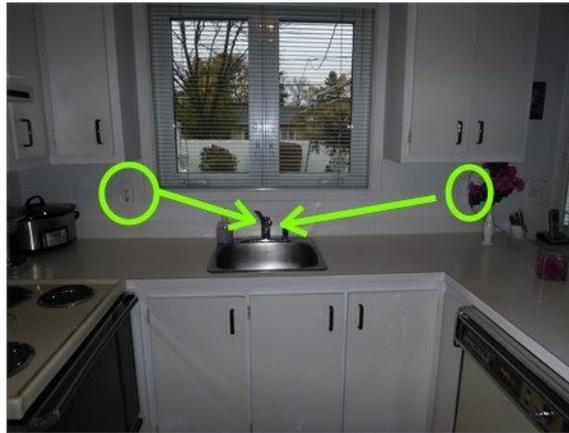
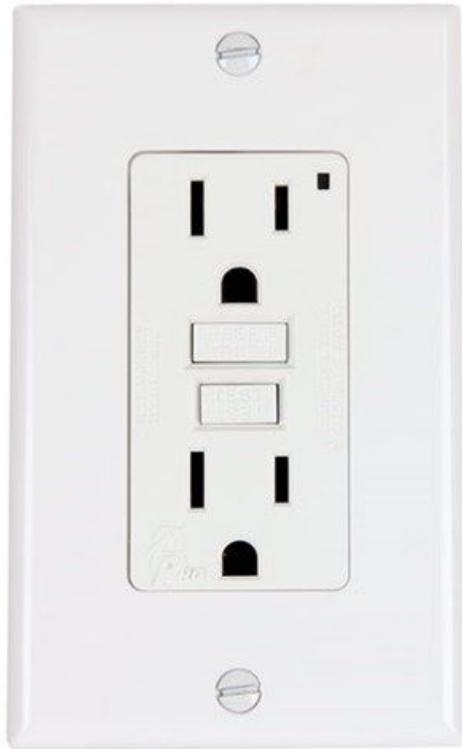
Nous avons noté des prises de courant sans protections DDFT (disjoncteur différentiel de fuites à la terre) situées à moins de 1.5 mètre d'un appareil de plomberie. Cette situation représente un risque important pour la sécurité des occupants. Consulter un maître électricien afin d'apporter les correctifs nécessaires.

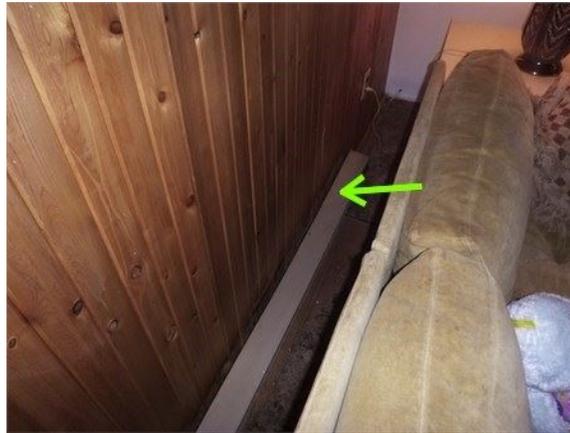
Nous avons noté qu'une ou plusieurs plinthes électriques étaient mal fixées au mur. Cette situation représente un risque d'électrocution. S'assurer que chaque unité de chauffage est solidement fixée au mur adjacent.

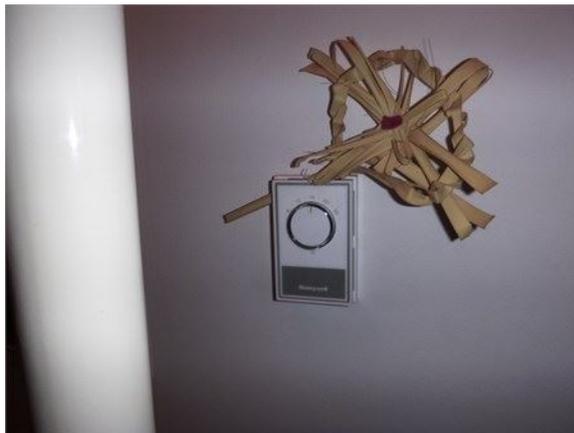
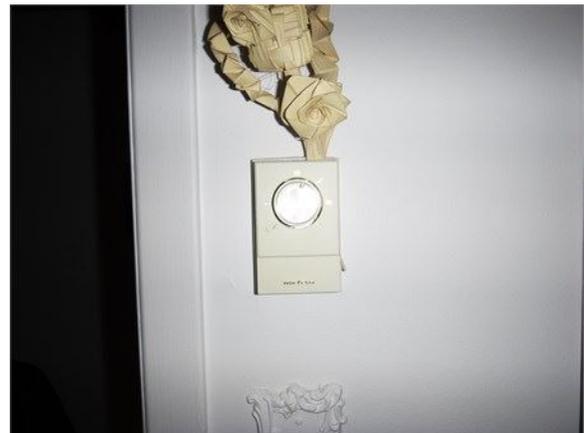
Afin d'améliorer le confort des occupants, nous recommandons le remplacement des thermostats. Les thermostats électroniques ont un rendement supérieur et peuvent réduire de façon significative les frais associés au chauffage.

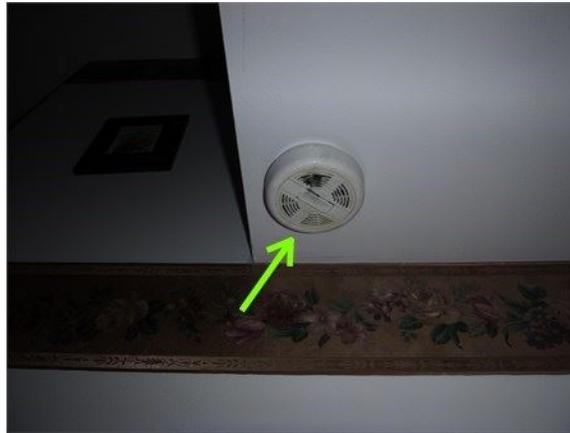
Détecteur de fumée defectueux

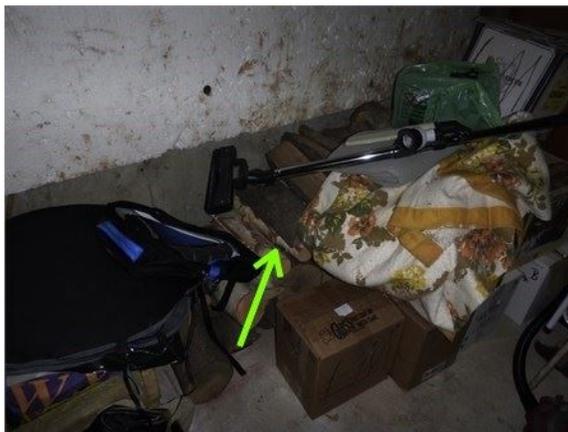
Nous avons observé la présence d'un entreposage de bois de chauffage à l'intérieur. Le bois, même apparemment sec, contient beaucoup d'humidité et peut contribuer à des excès d'humidité intérieure dommageables. Les excès d'humidité dégradent la qualité de l'air ambiant, favorisent la formation de moisissure et créent de l'inconfort. Limiter au minimum l'entreposage de bois sec et ne jamais entreposer de bois humide à l'intérieur de la résidence. Si on désire entreposer une certaine quantité de bois à l'intérieur, il faut le faire dans une pièce spécialement aménagée, étanche à la vapeur d'eau et ventilée vers l'extérieur pour chasser l'humidité de la maison.

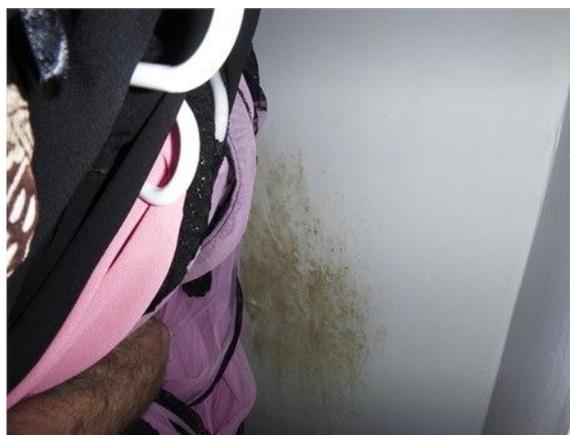
Nous avons noté des taches noires sur certaines surfaces de mur. Les taches noires nous portent à croire à la présence de moisissures. Cette situation comporte des risques pour la santé des occupants. Nous vous recommandons de procéder au nettoyage de ces surfaces et surveiller si les taches réapparaissent. Il est recommandé de laisser un espace entre les murs extérieurs dans les garde-robes afin que l'air puisse circuler et empêcher la moisissure de se former.

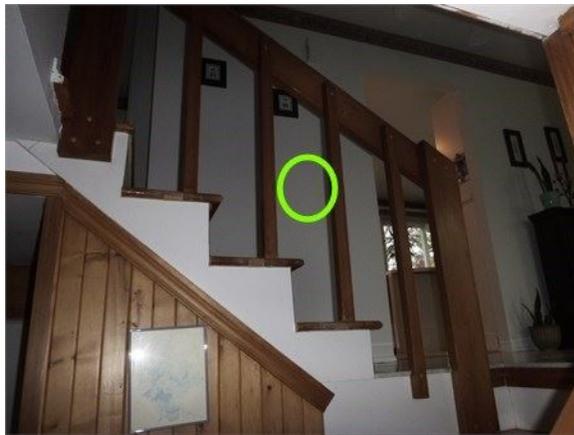
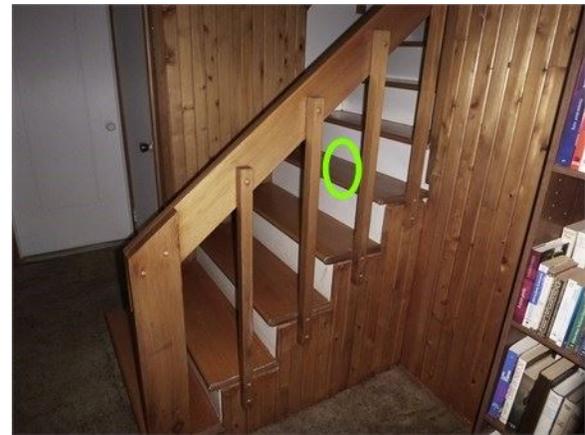
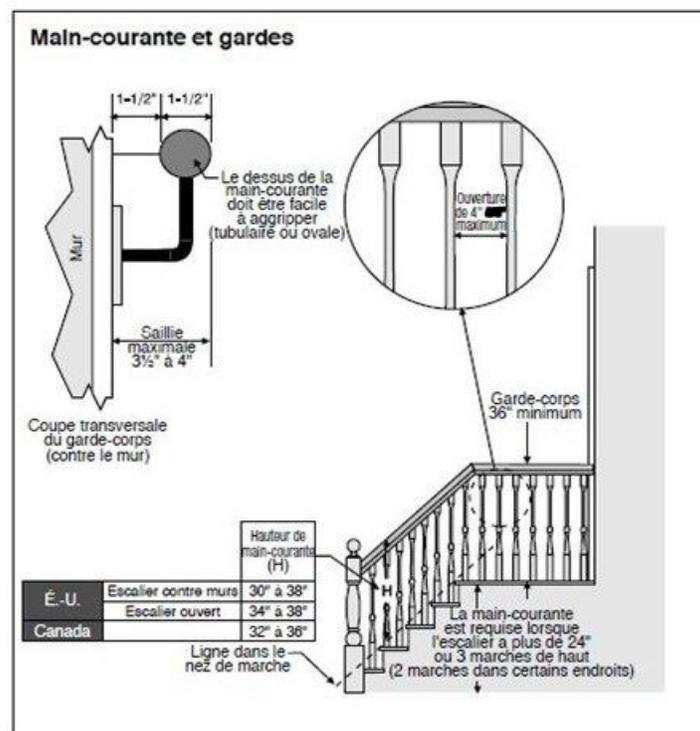
Nous avons remarqué un espacement trop large entre les balustres. Cela représente un risque d'accident pour les enfants. Empêcher temporairement l'accès aux jeunes enfants à la zone de risque. Modifier ou remplacer les balustres au besoin.

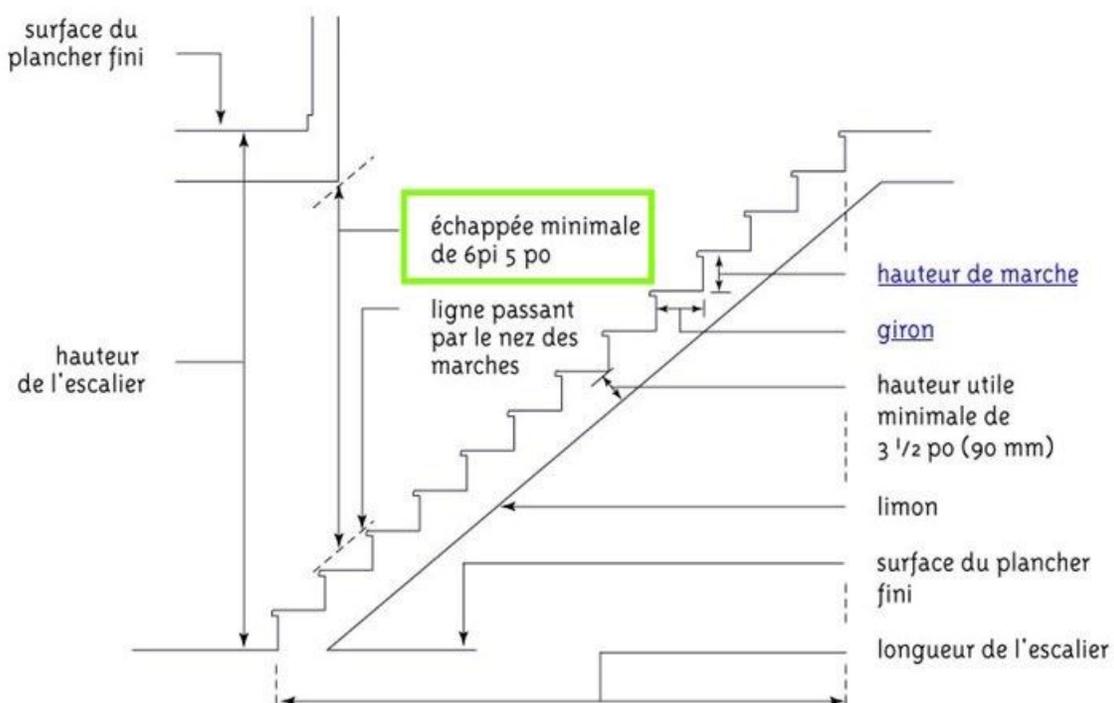
Nous avons noté que l'échappée d'un escalier était insuffisante et pouvait représenter un risque pour les personnes de grande taille. Dans la mesure du possible, effectuer les travaux de correction ou mettre en place des mesures compensatoires afin de prévenir les usagers.

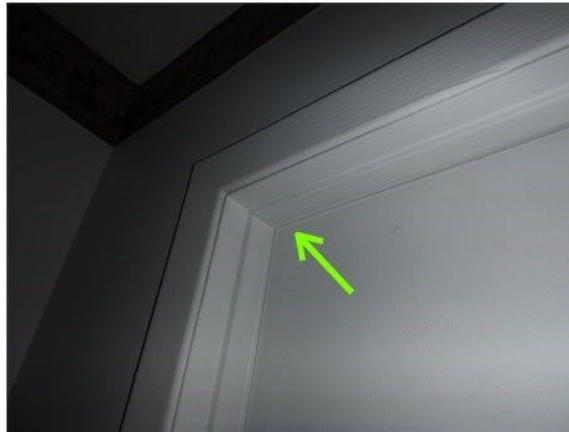
Certaines portes ferment mal. Cette situation nous porte à croire à un mouvement structural de la maison ou à une mauvaise installation. Nous vous recommandons d'ajuster les portes concernées et de surveiller. Si l'anomalie revient, nous vous conseillons une expertise plus approfondie afin de localiser la cause.

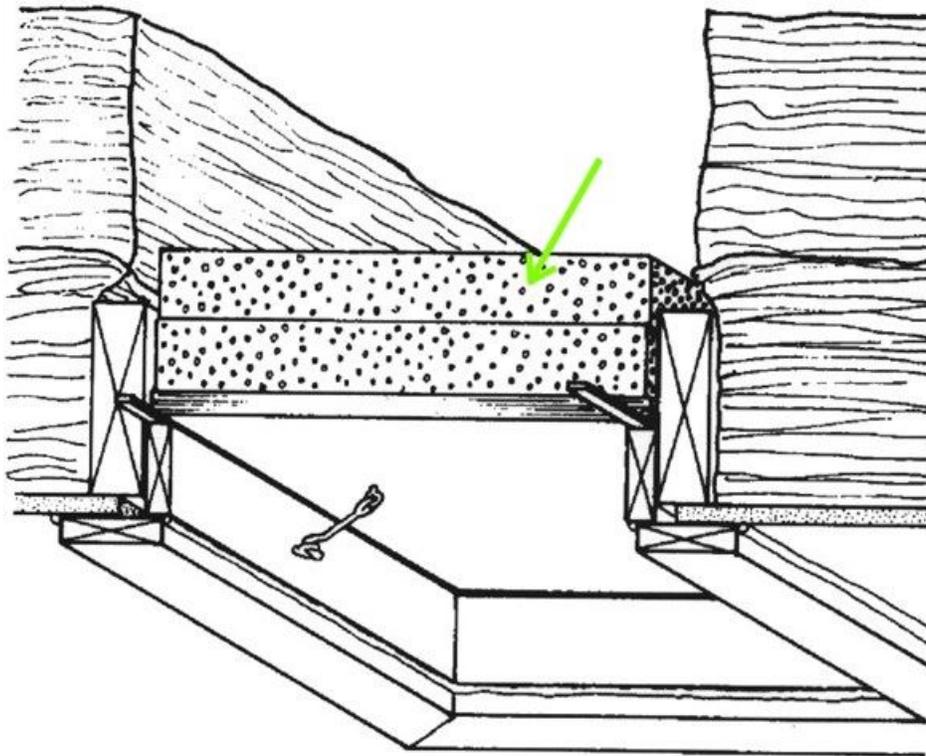
Nous recommandons d'isoler adéquatement la trappe d'accès à l'entretoit, pour obtenir la même résistance thermique que les plafonds.

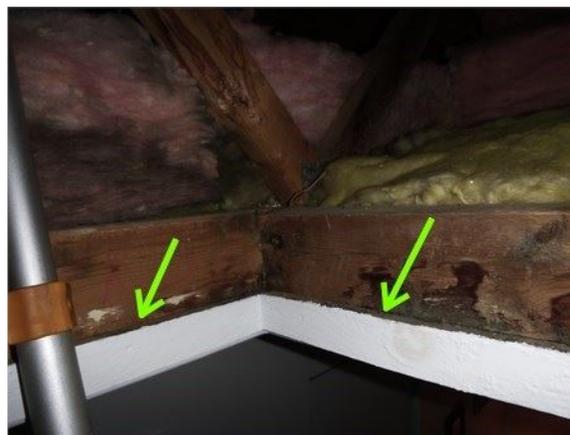
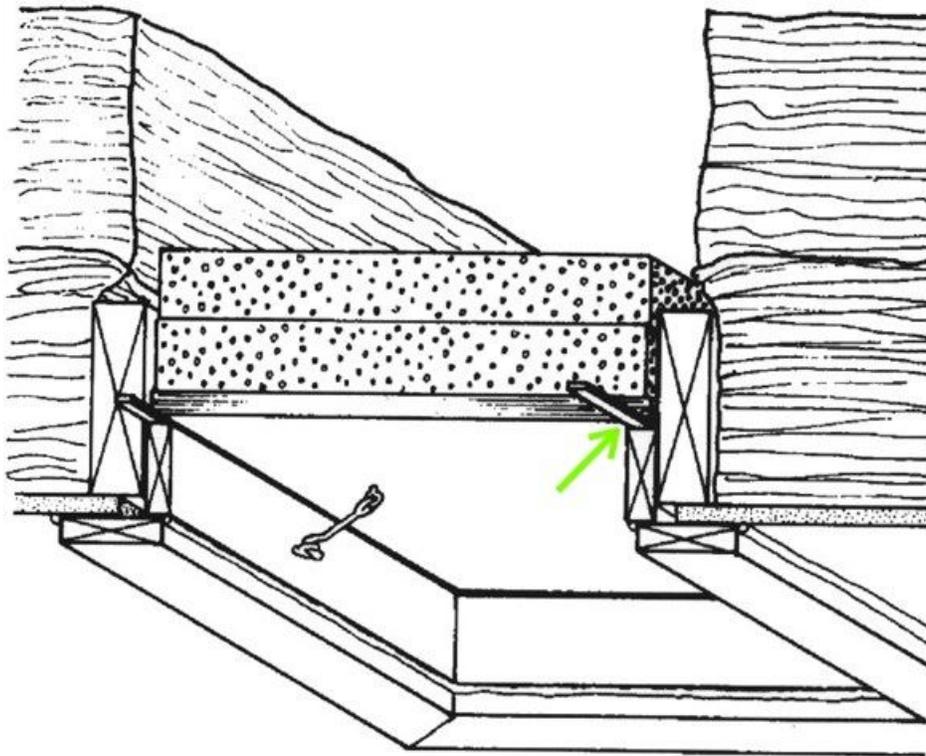
Les trappes d'accès à l'entretoit nécessiteraient un joint d'étanchéité (néoprène) sur leur pourtour et auraient avantage à être plus lourdes pour que le contact avec ce joint soit efficace.

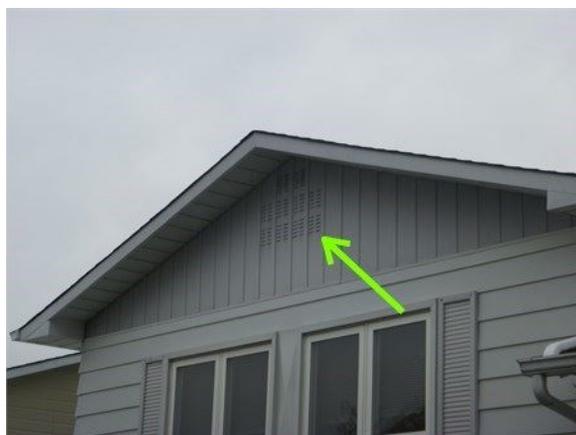
Avant

Afin de maximiser la ventilation de l'entretoit, les fabricants de ventilateurs surélevés recommandent d'obturer toutes les autres ouvertures de sortie d'air. Nous recommandons donc de sceller les grilles latérales situées dans les pignons afin de forcer l'air à pénétrer par les soffites. De plus, nous conseillons de dégager l'isolant qui obstrue les prises d'air des avant-toit (soffites).

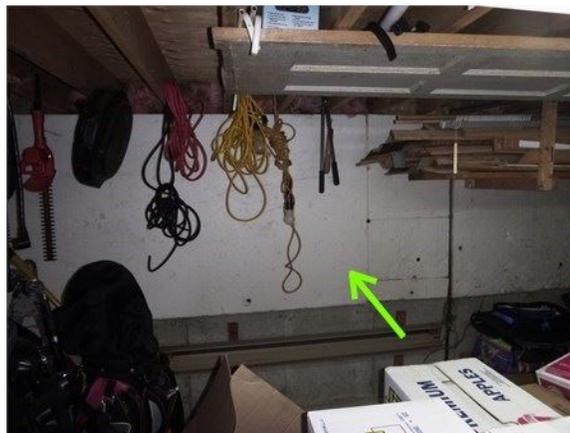
Nous avons noté la présence d'un isolant de polystyrène expansé (isolant rigide blanc) non recouvert dans une partie du sous-sol non fini. Cet isolant a une faible capacité pare-vapeur. Si les conditions d'humidité sont élevées au sous-sol, la partie du sous-sol non finie peut condenser et provoquer la formation de moisissure à la surface du béton et à l'intérieur de l'isolant. Les spores dégagées par les moisissures peuvent être dommageables pour la santé des occupants et provoquer des réactions allergènes.
