RAPPORT D'INSPECTION PRÉCHAT

PROPRIÉTÉ SISE AU
001, De la Rue
Mascouche, (Québec)

Dossier : 20161103

ADRESSE : 001, De la Rue, Mascouche (Québec)
TYPE DE LA PROPRIÉTÉ : À paliers multiples
ANNÉE DE CONSTRUCTION : 1976
ORIENTATION DE LA FAÇADE : Est

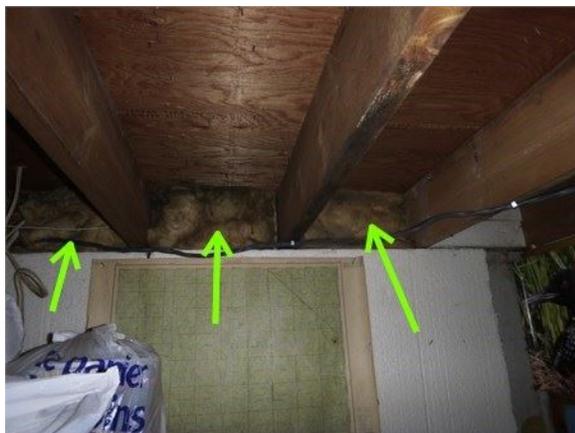
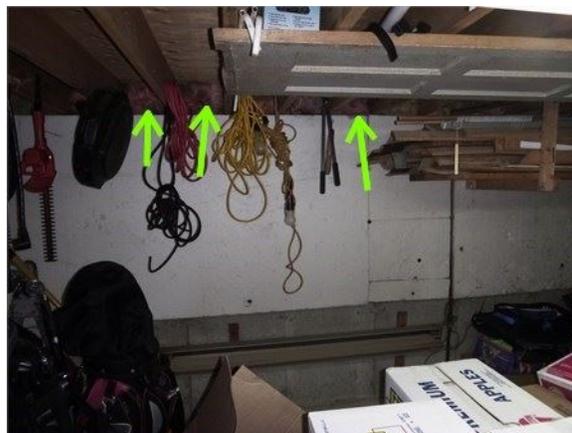
Nous avons noté la pose d'une laine isolante sans pare-vapeur sur la solive de rive du bâtiment. Cette situation entraîne des infiltrations d'air importantes dans la maison. De plus, l'humidité intérieure pourrait se condenser dans la laine et produire des odeurs de moisissure et une légère dégradation de la lisse de rive. Pour éviter ce problème, on doit poser un pare-vapeur du côté chaud de l'isolant (polyéthylène scellé au pourtour).

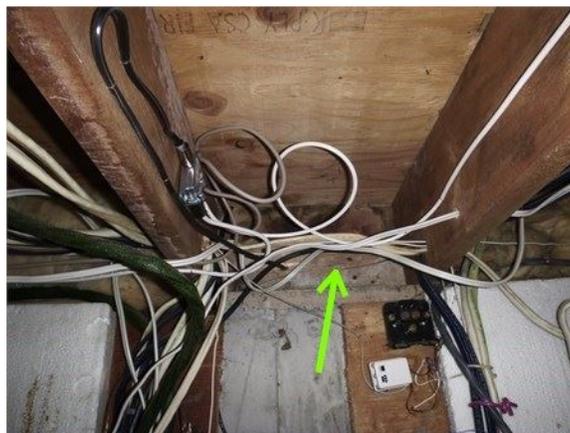
Nous avons noté que certaines solives de rive n'étaient pas isolées. Cette situation peut représenter une perte de chaleur appréciable. Nous vous recommandons d'isoler les solives de rive à l'aide de laine recouverte d'un pare-vapeur bien scellé au pourtour ou à l'aide d'un uréthane giclé.

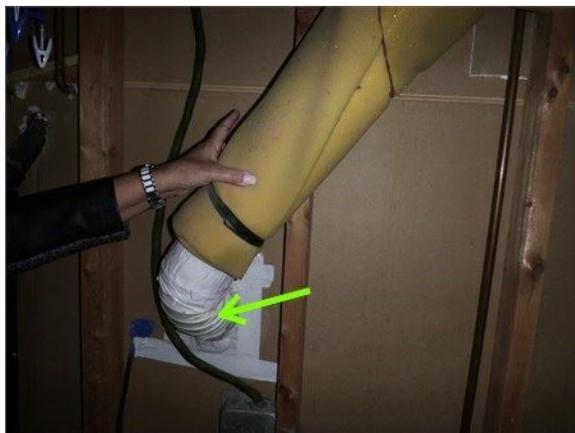
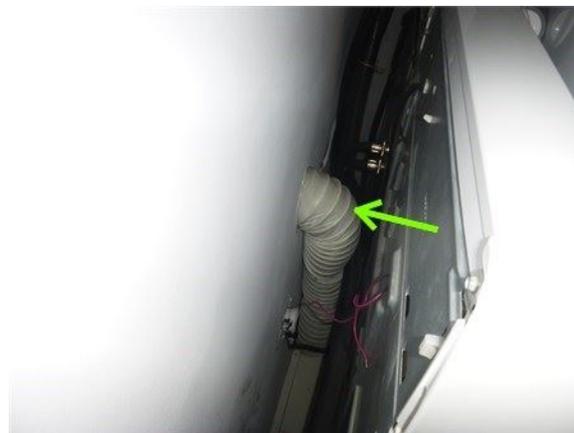
Nous avons noté la présence d'un conduit combustible (plastique) servant à l'évacuation de l'air de la sècheuse. Nous vous recommandons de le remplacer par un conduit rigide en acier galvanisé. Les conduits rigides offrent moins de résistance au passage de l'air et accumulent moins de charpie. Dans la mesure du possible, il faut limiter le nombre de coudes et la distance de parcours.
