RAPPORT D'INSPECTION PRÉCHAT

PROPRIÉTÉ SISE AU
001, De la Rue
Mascouche, (Québec)

Dossier : 20161103

ADRESSE : 001, De la Rue, Mascouche (Québec)
TYPE DE LA PROPRIÉTÉ : À paliers multiples
ANNÉE DE CONSTRUCTION : 1976
ORIENTATION DE LA FAÇADE : Est

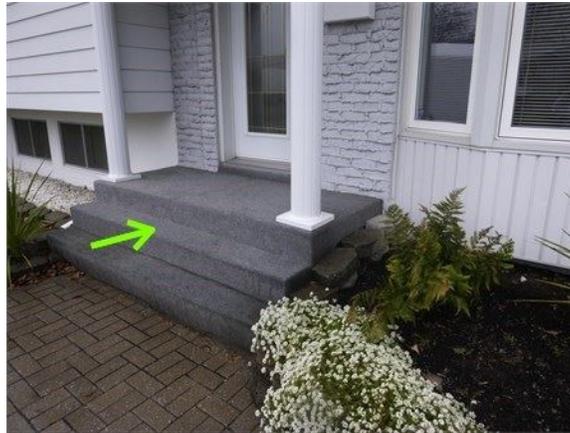
La présence d'un tapis sur la dalle du perron avant a limité l'inspection de l'intégrité du béton.

ATTENTION: Un tapis appliqué sur un béton comporte des risques de pourriture du béton, car celui-ci ne peut sécher. Nous vous recommandons le retrait du tapis afin de conserver l'intégrité du béton.

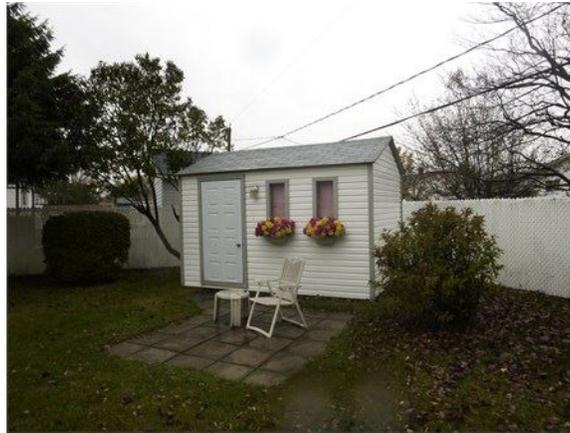
Le cabanon situé sur la propriété n'a pas été vérifié et ne fait pas partie de notre mandat.

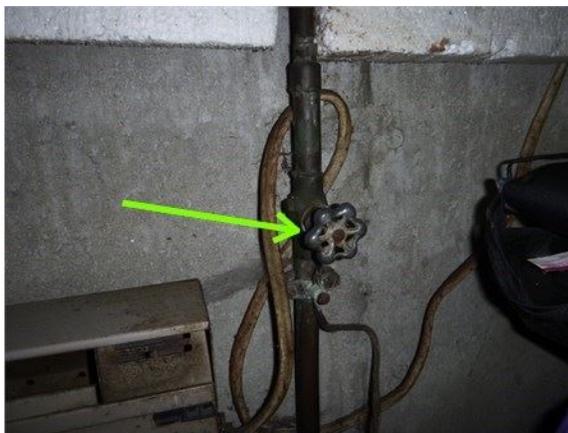
La valve d'entrée d'eau principale n'est pas manipulée à cause du risque de créer des fuites. Les occupants de la maison devraient connaître l'emplacement de la valve principale afin de pouvoir l'opérer rapidement en cas d'urgence.

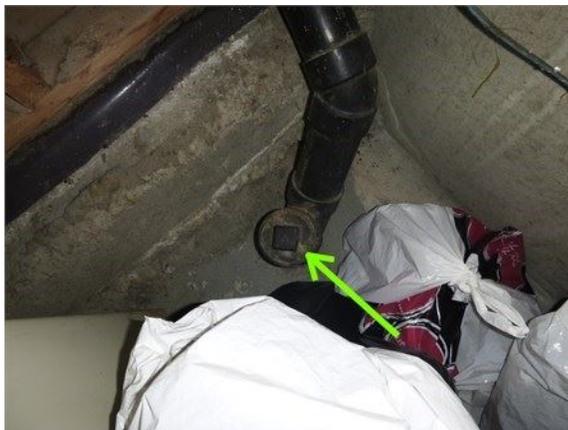
Un regard de nettoyage a été observé au sous-sol.

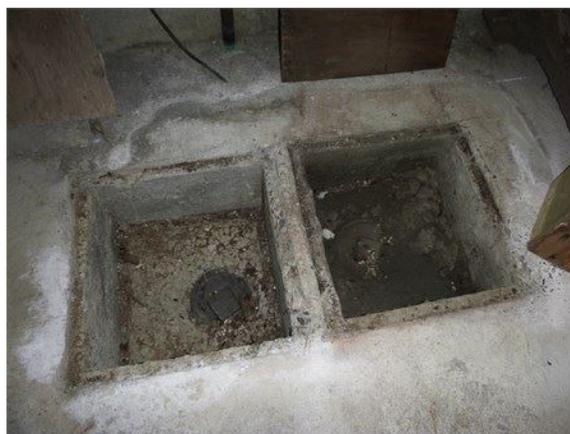
Nous avons localisé le clapet anti-retour à l'avant du bâtiment au sous-sol.

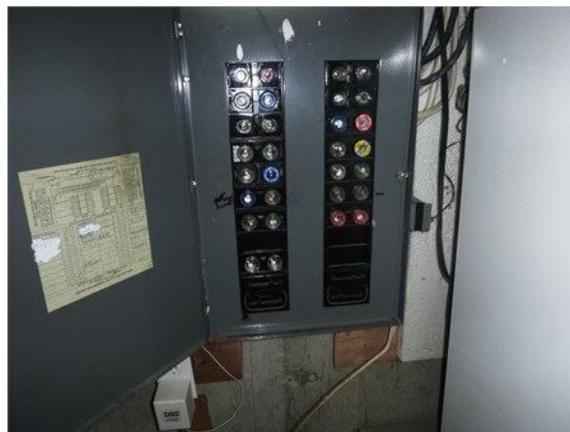
Certaines compagnies d'assurance exigent le remplacement d'un panneau de distribution à fusibles par un panneau de distribution à disjoncteurs. Les électriciens certifiés s'entendent que les panneaux de distribution à fusibles protègent les circuits électriques autant que ceux à disjoncteurs. Voir le lien ci-bas.

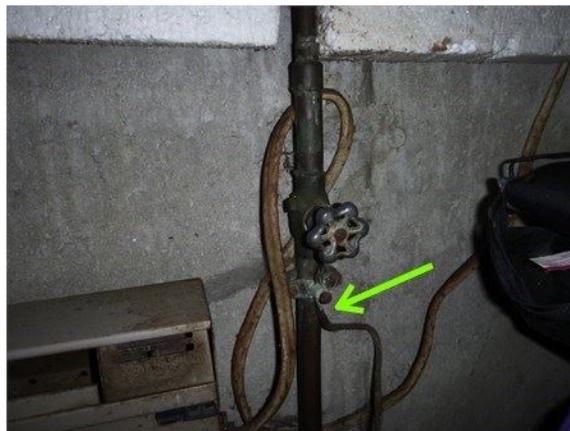
Nous avons constaté la présence d'un fil de cuivre servant de mise à la terre. Celui-ci est fixé sur l'entrée d'eau principale, et ce selon les règles de l'art..

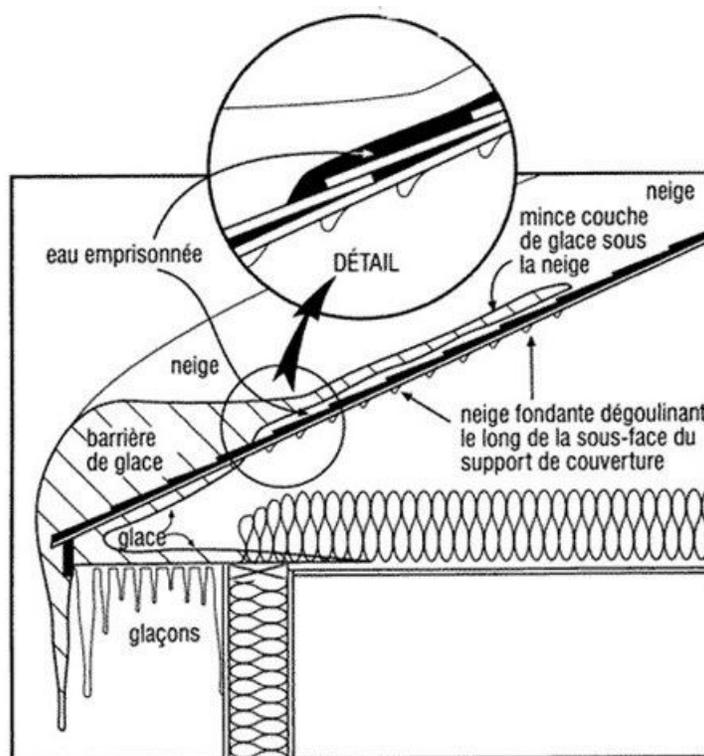
S'il y a accumulation de glace à la base des versants du toit en période froide, l'eau retenue derrière la digue de glace est un risque potentiel d'infiltration d'eau sous les bardeaux d'asphalte du toit. Nous vous recommandons de dégager la glace et de faire vérifier si une ventilation insuffisante ne pourrait pas être une cause probable à la formation de glace à la base des versants du toit.

La ventilation de l'entretoit a toujours été une nécessité afin d'enrayer les problèmes de condensation, de pourriture, de moisissure et de détérioration prématurée du bâtiment. Une bonne ventilation de l'entretoit augmente la longévité de votre bardeau d'asphalte.
